# Systémové skladby šikmej strechy – Rekonštrukcia

## Sanácia s BauderPIR - tepelnoizolačnými prvkami

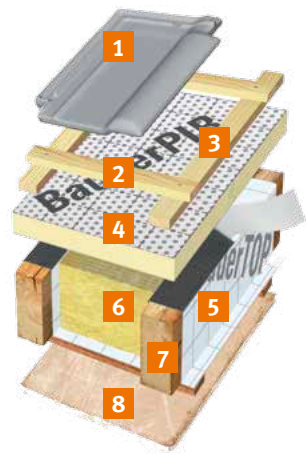
### Strešná konštrukcia s jestvujúcim vnútorným podhľadom

Sanácia zvonka kombi-tepelnoizolačným prvkom BauderPIR AZS a parozábranou určenou na sanáciu zvonka Bauder TOP SELECT

| 1 | Strešná krytina | |
| 2 | Strešná lata | |
| 3 | Kontralata | |
| 4 | Kombi-tepelnoizolačný prvok | <b>BauderPIR AZS</b> |
| 5 | Parozábrana | <b>BauderTOP SELECT</b> |
| 6 | Medzikroková tepelná izolácia | |
| 7 | Krokva | |
| 8 | Jestvujúci vnútorný podhľad | |

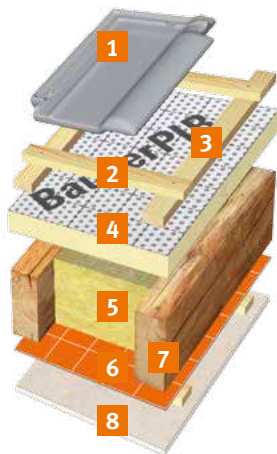
### Strešná konštrukcia ešte nezateplená

Sanácia pomocou kombi-tepelnoizolačného prvku BauderPIR AZS; medzikroková tepelná izolácia, parozábrana a vnútorný podhľad sú nové

| 1 | Strešná krytina | |
| 2 | Strešná lata | |
| 3 | Kontralata | |
| 4 | Kombi-tepelnoizolačný prvok | <b>BauderPIR AZS</b> |
| 5 | Medzikroková tepelná izolácia | |
| 6 | Parobrzdza | <b>BauderTex parobrzdza</b> |
| 7 | Krokva | |
| 8 | Nový vnútorný podhľad | |

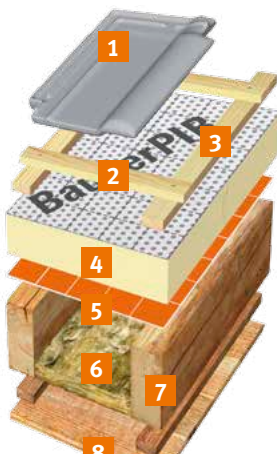
### Strešná konštrukcia s jestvujúcim vnútorným podhľadom

Sanácia zvonka pomocou BauderPIR SF; jestvujúca medzikroková tepelná izolácia ostane zachovaná

| 1 | Strešná krytina | |
| 2 | Strešná lata | |
| 3 | Kontralata | |
| 4 | Nadkrokový tepelnoizolačný prvok | <b>BauderPIR SF</b> |
| 5 | Parobrzdza | <b>BauderVap parobrzdza</b> |
| 6 | Jestvujúca medzikroková tepelná izolácia | |
| 7 | Krokva | |
| 8 | Jestvujúci vnútorný podhľad | |

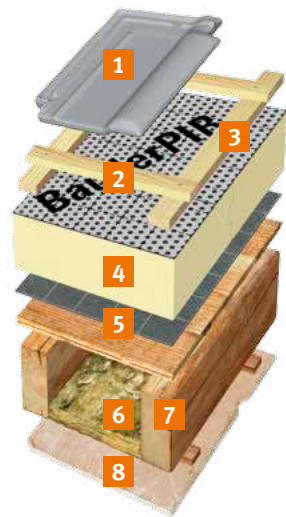
### Strešná konštrukcia s jestvujúcim debnením

Sanácia zvonka pomocou BauderPIR PLUS; jestvujúca medzikroková tepelná izolácia ostane zachovaná

| 1 | Strešná krytina | |
| 2 | Strešná lata | |
| 3 | Kontralata | |
| 4 | Nadkrokový tepelnoizolačný prvok | <b>BauderPIR PLUS</b> |
| 5 | Podkladový pás | <b>BauderTOP TS 40 NSK</b> |
| 6 | Jestvujúca medzikroková tepelná izolácia | |
| 7 | Krokva | |
| 8 | Jestvujúci vnútorný podhľad | |

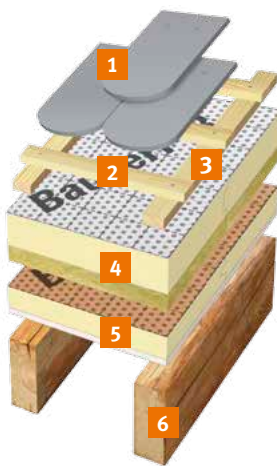
### Viditeľná strešná konštrukcia, natierateľná, tapetovateľná, omietateľná

Sanácia zvonka pomocou BauderPIR TP-Kombi, natierateľným, tapetovateľným a omietateľným kombi-tepelnoizolačným prvkom s integrovanou vzduchotesniacou vrstvou

| 1 | Strešná krytina | |
| 2 | Strešná lata | |
| 3 | Kontralata | |
| 4 | Nadkrokový tepelnoizolačný prvok | <b>BauderPIR SWE</b> |
| 5 | Kombi-tepelnoizolačný prvok | <b>BauderPIR TP-Kombi</b> |
| 6 | Krokva | |

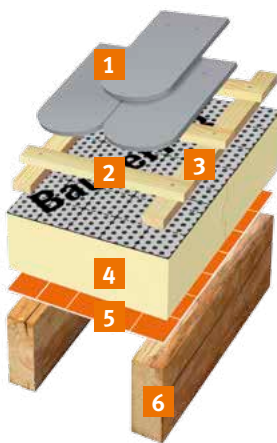
### Strešná konštrukcia s ešte nerealizovaným vnútorným podhľadom

Sanácia zvonka pomocou BauderPIR PLUS

| 1 | Strešná krytina | |
| 2 | Strešná lata | |
| 3 | Kontralata | |
| 4 | Nadkrokový tepelnoizolačný prvok | <b>BauderPIR PLUS</b> |
| 5 | Parobrzdza | <b>Bauder Vap parobrzdza</b> |
| 6 | Krokva | |
